케이블지지교량의 손상 및 보수 · 보강 사례 분석

김규선 | 한국시설안전공단 교량실 차장, 공학박사

2. 국내 사례

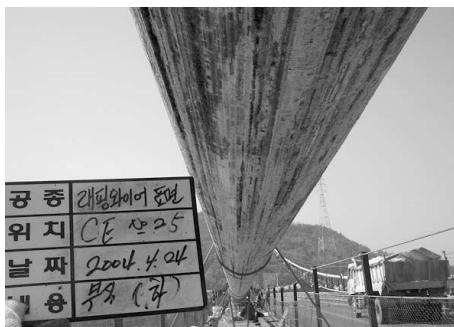
<케이블 소선 부식 예>

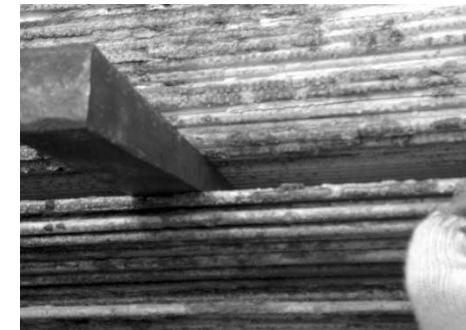
케이블 소선의 내부에도 부식으로 인한 손상이 일부 조사되었다.

<케이블 밴드부 케이블 내부>

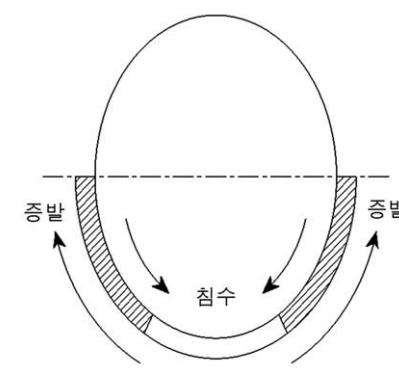
통상적으로 현수교 주케이블은 케이블의 측면부에 비하여 하단부에서 부식이 더 많이 발견되었으며, 그 이유는 측면부의 수분은 증발이 잘 되지만 하단부는 스며든 수분이 고여 부식이 심하게 발생되기 때문이다.

<케이블 소선의 부식 단면도>

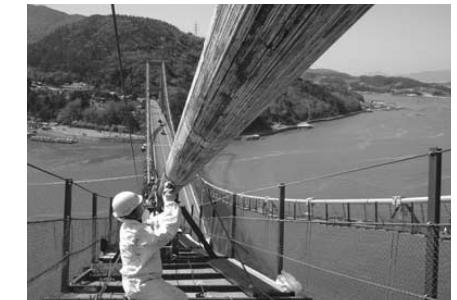
〈케이블 녹 제거〉

작업 일부 2인 1조가 기존의 하루에 3Span 정도의 녹을 제거.

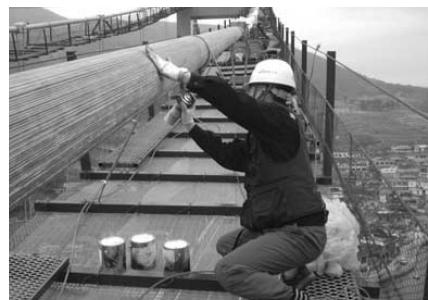
〈징크 보수도장 및 페이스트 도포〉

본 보수공사에서 한 Span당 평균 4통의 징크도료가 사용되었으며, 케이블 부식 방지 및 방수 목적으로 케이블 페이스트가 사용됨.

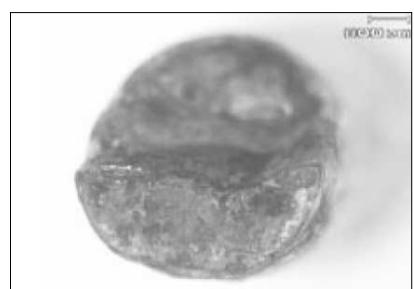
〈파단된 소선 단면〉

케이블 소선의 단면을 보면 부식이 일부 진행된 것으로 보아 최근에 단선된 것은 아니며 단선된 상태에서 래핑와이어를 해체하는 과정에서 단선이 발견된 것으로 사료된다.

주케이블 소선의 보수는 케이블 밴드 하부 끝부분에서 단선된 소선의 경우 케이블 밴드 내부에 coupler 압접 이음을 둘 수 없기 때문에 케이블밴드 단부 양측 바깥에서 이음하기 위하여 케이블 소선이 단선된 부분에서 양측으로 어느 정도의 길이 만큼 케이블 소선을 절단했으며, 케이블밴드 상부측 소선 단선부를 유압잭으로 coupler 압접이음하고 이어진 소선을 처짐이 없도록 케이블밴드 하부에서 인력으로 당기고 고정한 후 케이블 밴드를 체결하였다.

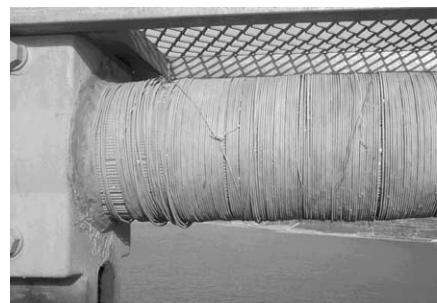
1995년 남해대교에 태풍이 작용한 이후 센터스테이 근처의 래핑와이어가 부분적으로 풀려진 것이 조사되었으며, 손상구간의 도장보수 이외에는 별다른 보수가 수행되지 않고 있다. 손상구간은 중앙단면 동쪽 주케이블 중심에서 남해쪽으로 약 1m 구간에 걸쳐 래핑와이어가 풀려져 있으며, 1996년 정밀안전진단 이후에는 별다른 진전이 나타나지 않는 것으로 조사되었다.

〈래핑와이어 풀림〉

본 교량의 유지관리 담당자의 증언에 의하면 최초의 풀림은 1995년 태풍이후에 발생한 것으로 알려졌다. 이 증언과 금번 정밀안전진단시 래핑와이어의 풀림상태를 조사한 결과에 의하면, 래핑와이어의 풀림원인은 태풍에 의해 발생한 주케이블과 보강거더의 상대이동이 보강거더 양단부의 헌지의 영향으로 교량 중앙의 센터스테이(Center stay)에서 집중되고, 이 집중된 힘이 중앙

래핑와이어의 풀림은 주케이블의 안전성에 직접적으로 영향을 미치는 것은 아니며, 장기적으로 주케이블의 방식효과를 저하시켜 교량의 수명을 저하시키는 작용을 하므로, 2001년 정밀안전진단시 기 풀려져 있는 래핑와이어는 그대로 두면서 주케이블의 부식방지를 위한 보호커버를 제작하여 설치하도록 제안되었으나, 관리주체에서 행어케이블 교체 등 기타 보수공사와 병행하여 전구간의 래핑와이어 재래핑(Rewrapping)공사를 실시하도록 결정하였다. 래핑와이어는 영종대교에 시공되어 방식성 등이 입증된 S자형 래핑와이어를 사용하여 보수가 수행되었다.

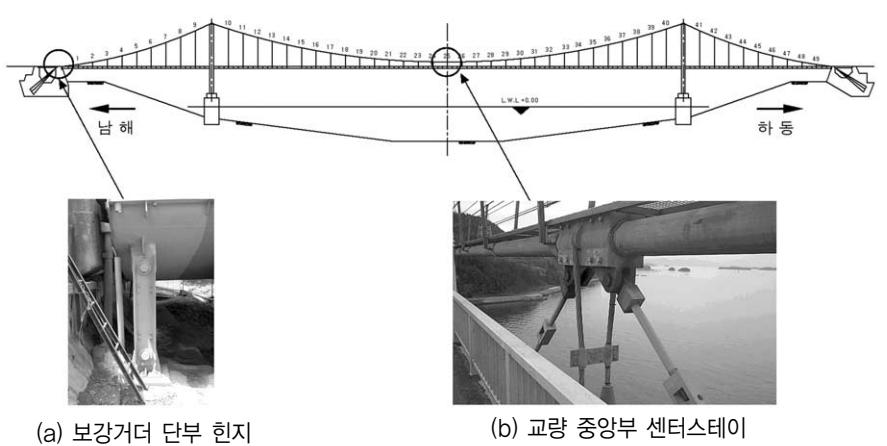
(a) 보강거더 단부 힌지

(b) 교량 중앙부 센터스테이

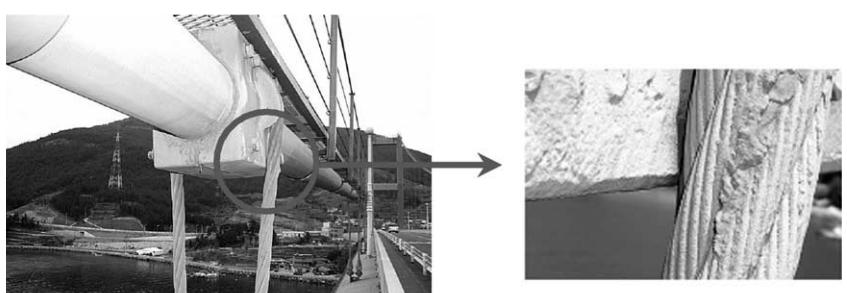
2001년 정밀안전진단 및 전차 진단에서 실시한 남해대교 주케이블과 행어 및 행어밴드에 대한 외관조사 결과 총 98개의 행어밴드 중 23개에서 행어밴드가 행어와 직각으로 설치되지 않고 회전된 상태로 있는 것이 발견되었다. 이 중에서 3개소의 행어밴드에서는 회전한 행어밴드가 행어케이블과 접촉하여 부식이 발생하였고, 일부 소선에서는 마찰에 의하여 단면이 마모되어 있는 것으로 조사되었다.

<행어밴드와 행어케이블의 접촉부 부식 및 마모>

시공자료 분석에 의하면, 행어밴드의 회전은 공용 중에 발생한 것이 아니며, 시공시 일교차에 의한 온도신축으로 인하여 발생한 것으로 기록되어 있다. 행어밴드의 회전이 교량에 직접적인 영향을 미치지는 않지만, 행어밴드와 행어가 접촉하여 부식이 발생한 개소는 향후 급작스런 파단이 발생할 수 있다.

행어밴드의 볼트를 풀고 행어케이블과 접촉하지 않도록 원래의 위치로 회전하기 위해서는 먼저 임시 가시설물을 설치하여 행어케이블이 현재 받고 있는 하중을 주케이블로 전달시킨 후 행어밴드를 해체하고 행어밴드의 방향을 재조정하여 조임을 실시하여야 한다.

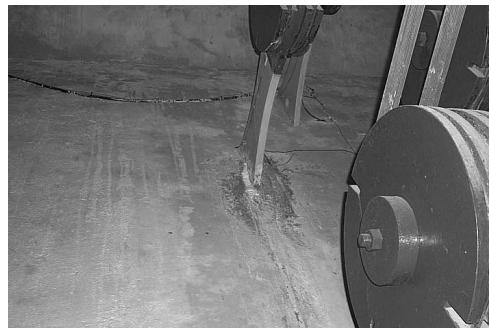
남해대교의 주케이블에서 전달된 하중은 앵커블럭 내부의 아이바에 전달되며, 아이바는 콘크리트에 매설된 트러스 부재에 정착되어 앵커블럭의 자중에 의해 주케이블의 인장력에 저항하는 구조로 되어 있다. 외관조사시 남해쪽 앵커블럭 내부는 습기가 많은 것으로 조사되었으며, 이로 인해 아이바 하단부에 부식이 진행되고 있는 것으로 조사되었다. 또한 남해측 앵커블럭 내부에서는 아이바와 콘크리트 경계면으로 누수가 발생하고 있는 것으로 조사되었다.

〈앵커블럭 내부 아이바의 부식 및 누수〉

아이바의 부식은 앵커블럭 내부의 습기와 염분에 의한 것으로 추정되며, 앵커블럭 내부로의 누수는 앵커블럭 상부 판형교 이음부, 콘크리트 벽체의 균열 및 아이바와 콘크리트 경계면에서 발생하고 있는 것으로 조사되었다.

아이바와 콘크리트 경계면의 누수는 앵커블럭 배면에 누수 방지를 위한 차단막을 설치하는 것이 가장 효과적인 것으로 판단되나, 앵커블럭 배면이 토사가 아닌 암반층이므로 차단막의 설치가 불가능하다. 따라서 아이바 주변의 콘크리트를 제거하고, 아이바와 콘크리트 경계면의 틈으로 에폭시수지를 고압의 패커주입에 의해 주입한 후 방식처리 및 콘크리트 타설로써 누수방지와 부식제거를 실시하였다.

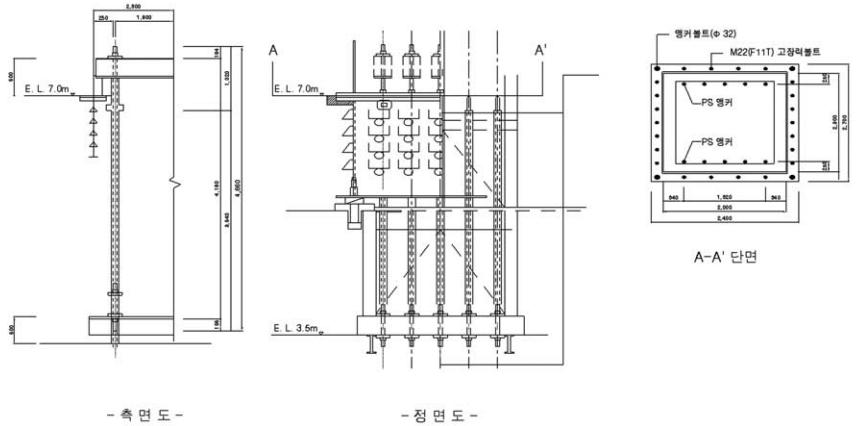
2001년 남해대교 정밀안전진단보고서에 따르면 주탑과 타워앵커와 기초를 연결하는 PS 앵커 강봉 40개 중 4개소가 파단된 것으로 조사되었으며 파단된 4개의 강봉들의 길이를 보면 760mm ~ 960mm 정도로 파단위치가 주탑기초의 콘크리트면에서 PS앵커바의 연결부(splice)의 상부 접촉면 사이에 있다는 사실을 확인하였다.

〈주탑앵커부 상세도〉

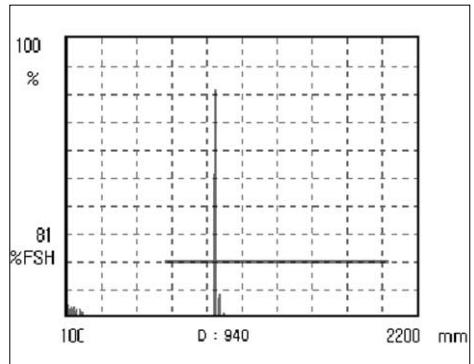
〈파단된 PS앵커바 저면의 반사파형(길이940mm)〉

그러나, 나머지 1개소는 940mm에서 반사에코가 나타났으며 2회 저면반사 에코가 나타나지 않았다. 이것은 반사면이 가공된 매끈한 면이 아니라 균열 등에 의하여 반사면이 곡률이 졌거나 강봉의 축 방향에 수직이 아니라는 것을 의미한다. 그리고 1020mm위치에서 반사파가 전혀 나타나지 않은 것으로 보아 이 부재는 940mm위치에서 완전히 파단된 것으로 분석되었다.

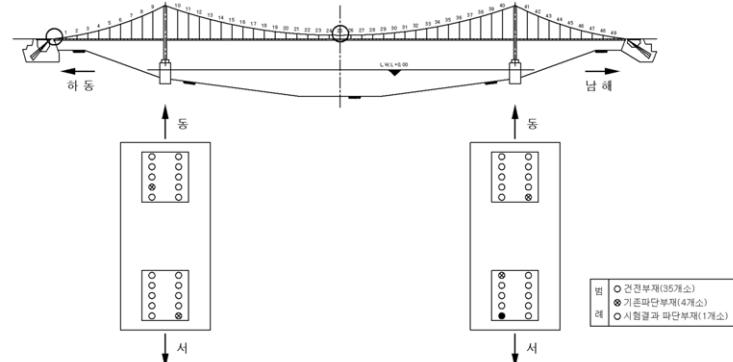
<주탑 기초 연결부의 PS강봉 파단현황>

파단된 PS앵커볼트와 설치되어 있는 PS앵커볼트를 조사한 결과, 볼트표면이 부식이 진행되어 단면감소가 상당히 발생하여 있는 것으로 나타났으며, 파단부위에서 단면감소가 가장 심한 것으로 보아 파단의 원인은 부식으로 인한 단면감소인 것으로 추정되었다. 또한 볼트의 파단부위가 콘크리크 내부 스플라이스 경계면인 것을 고려하면 PS볼트의 나사부에 가해지는 프리스트레스로 인한 응력집중(stress concentration)도 파단의 원인으로 작용하였던 것으로 추정되었다.

기존에 파단된 PS앵커볼트가 4개이고, 2001년 정밀안전진단시 조사된 PS앵커볼트의 추가적인 파단이 1개소로 총 5개소의 볼트가 파단된 것으로 조사되었으나, 나머지 앵커볼트의 경우에도 부식으로 인해 단면손상이 상당히 진행된 것으로 확인되어 전체 PS앵커볼트를 교체하였다.

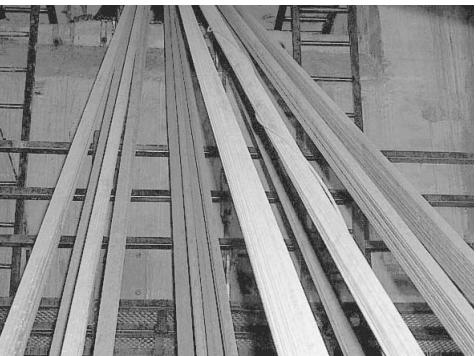
남해대교 앵커블럭 내부의 서측 주케이블 중 1개의 소선이 단락된 사례가 발견되었으며, 단락 부위를 상세 조사한 결과 부식 및 단면감소의 흔적이 없고 끊어진 맞은 편 소선이 없는 것으로 보아 소선이 공용 중 절단된 것이 아니라 주케이블 시공단계에서 마지막 소선의 마무리 불량으로 판단되었다.

〈앵커블럭 내부의 주케이블 소선의 단락〉

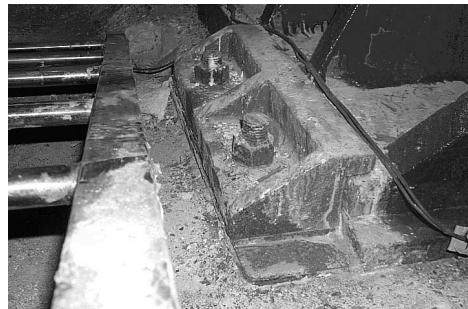
〈스프레이 새들의 받침판 볼트의 부식〉

스프레이 새들의 경우 남해대교의 남해측과 하동측 모두 스프레이 새들 내부에 부분적으로 부식 진행이 발견되었으며, 새들과 접촉하고 있는 주케이블의 외부에도 부분적으로 부식이 발견되었다. 또한 새들을 고정시키고 있는 받침판과 볼트도 부분적으로 부식이 발견되었다.

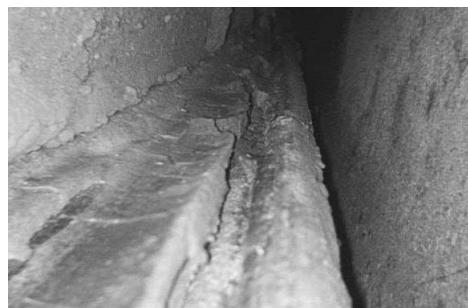
〈주케이블 소선에 부착되어 있는 이물질〉

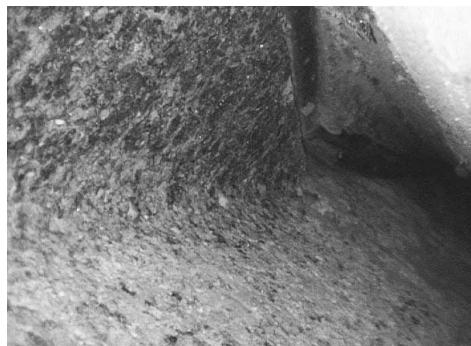
〈스프레이 세들 덮개판 내부의 부식현황〉

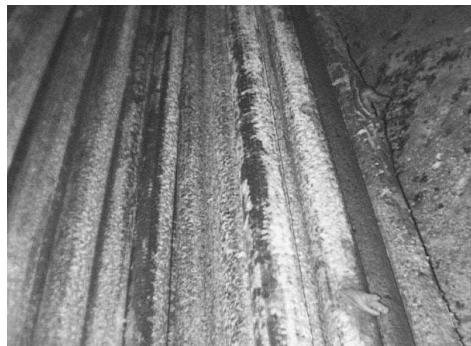
〈세들 내부에 주케이블 소선의 부식으로 의심되는 부위〉

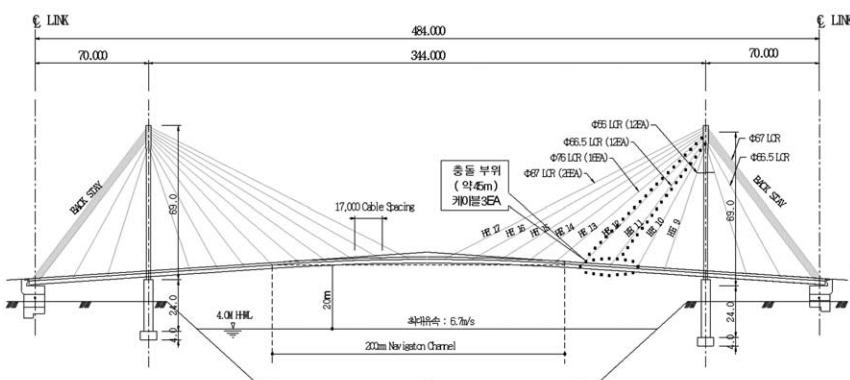
아래 그림에서 보는 바와 같이 급한 조류에 밀려 거더의 케이블 정착단 HE13-HE14 사이에 1차 충돌 후 반동 및 조류에 의하여 2차 충돌이 발생하고 바지선이 회전하면서 적재된 Jack Pile 구조물이 보강형 거더와 나란히 되었고 이 후 보강형 거더에 구조물 상단부가 걸려 있다가 바다로 추락하는 과정으로 사고가 진행되었다. 충돌사고 시 울돌목 조류의 속도는 대략 3.3m/s인 것으로 조사되었다.

〈작업선(Jacket Barge) 충돌위치도 - 진도대교〉

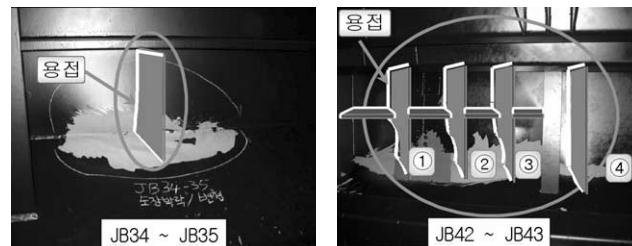
충돌사고로 인하여 변형과 부분적인 균열이 발생한 보강형 내부는 외관조사, 구조검토 및 비파괴조사 결과를 종합하면 구조안전성 측면에서 문제를 야기할 정도는 아니나 국부적인 충돌로 인하여 부재의 허용응력을 초과한 상태이고 측판과 경사판 사이의 필렛용접부 균열은 향후 반복적인 피로하중에 의하여 균열이 진전될 가능성이 있으므로 균열부에 대하여 그라인딩 또는 가우징 후 용접보수를 실시하고 변형이 발생된 부재는 하중에 의한 응력집중이 발생될 수 있으므로 수직·수평보강재를 설치하여 보강하는 조치방안이 제시되었다.

〈보강형 거더 내부 수직·수평보강재 설치 개요도〉

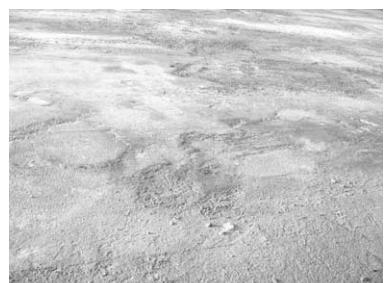
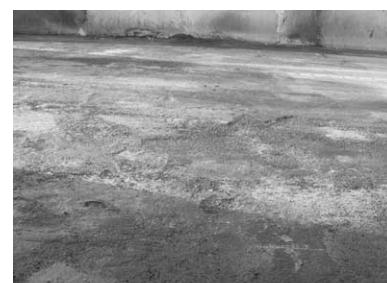
이 교량의 교면포장은 SMA 포장으로 포장두께는 약 7.5cm 정도이다. 1, 2, 3차로 약 20m가 손상되었으며, 손상깊이는 최대 4cm이내였다. 이 교량의 방수시스템은 쉬트식이고 포장 손상 깊이가 방수층까지 다다르지 않았다. 아래 그림은 화재로 인한 교면 포장의 손상 현황을 보여주고 있다.

〈교면 포장 손상〉

교면포장은 1, 2, 3차로 약 20m가 손상되었으며, 손상깊이는 최대 4cm 정도였다. 5cm 절삭된 면을 통해 볼 때, 화재의 영향이 포장면 7.5cm 전체에 영향을 주지 않았음으로, 절삭 덧씌우기 포장을 통해 주행성을 확보하면 될 것으로 판단하였다.

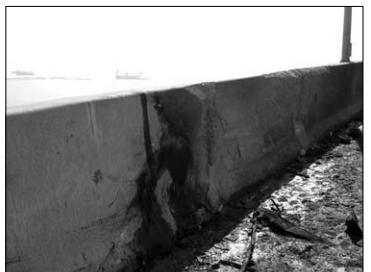
서해대교 화재로 가장 많은 손실을 입은 부분은 콘크리트 방호벽이며, 방호벽에는 약 3m간격으로 수축줄눈이 설치되어 있는데, 이 수축줄눈을 중심으로 폭열로 인한 콘크리트 피복이 탈락되었다. 폭열로 인한 박락면적은 약 6.5m²이고, 난간보다는 중앙분리대에서 화재가 심했다. 균열조사를 통해 볼 때 중앙분리대 일부 짧은 부위에 균열이 발생되어 있었지만, 대부분의 구간에서는 폭열로 인한 균열은 발견되지 않았다.

〈방호벽 손상〉

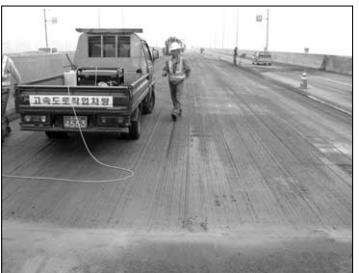
사고 후 손상된 포장면을 보수하기 위해 5cm 절삭하는 과정에서 포장면의 손상을 확인한 결과, 절삭한 포장면에서는 특별한 포장 손상은 발견되지 않은 것으로 조사되었다.

〈절삭포장면〉

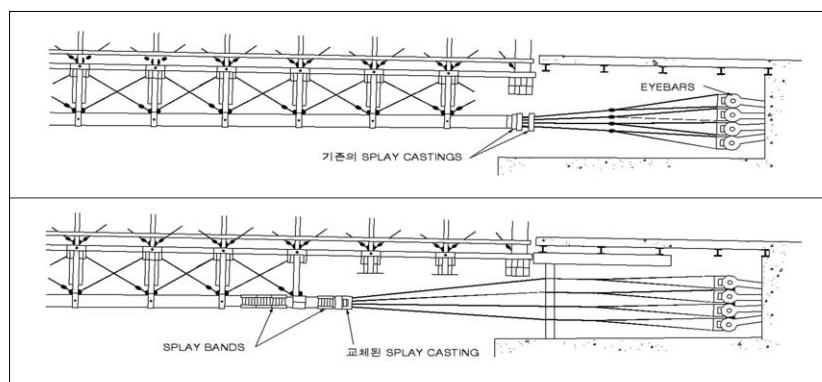
Wrapping Wire의 심각한 부식이 케이블 밴드의 아래 부분에서 발견되었다. 인접한 Wire와 밴드 내부 표면 사이의 흄에 물이 고여 부식이 일어난 것이다. 또한 주케이블에서 아연 도금된 코팅이 벗겨지면서 부식이 생기고 Pitting을 야기하는 녹이 발견되었다. 앵커리지부의 조사결과 스트랜드 슈 뿐만 아니라 스트랜드 슈와 스프라이 밴드사이에 심각한 부식과 다수의 부서진 케이블이 발견되었다.

앵커리지부의 부식과 손상에 대책으로 아래 그림과 같이 기존의 Splay casting을 새로운 Splay casting으로 교체하고 Safety bands를 설치하였다.

〈케이블 앵커리지부 교체〉

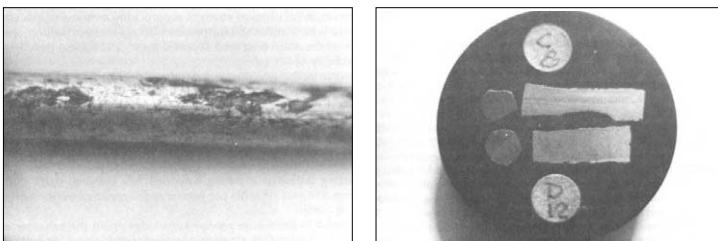
1980년에 교량 케이블에 대한 정밀 검사가 있었는데, 대부분의 주 케이블에 Pitting 상태가 발견되었다. 일반적으로 와이어에서 관찰된 Pitting은 깊이가 0.5mm보다 작았으나, 2mm를 초과하는 pitting도 발견되었다.

〈케이블의 손상〉

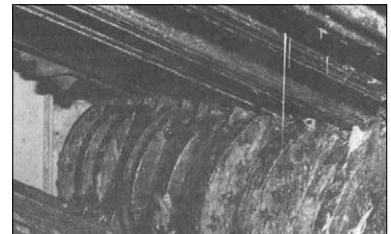
또한 앵커리지부를 조사한 결과, 스트랜드에 코팅된 두꺼운 그리스(grease)는 스트랜드 안쪽의 수분을 모으고 이런 수분에 의해서 결국 심각한 부식이 생긴 것을 확인하였다. 그리고 Splay casting의 안쪽에 있는 와이어를 조사한 결과, 다수의 케이블이 부식에 의하여 손상을 입었으며 그런 부식은 오래된 Splay casting의 가장자리에서 국부적으로 발생하였다.

〈스트랜드의 두꺼운 그리스 코팅〉

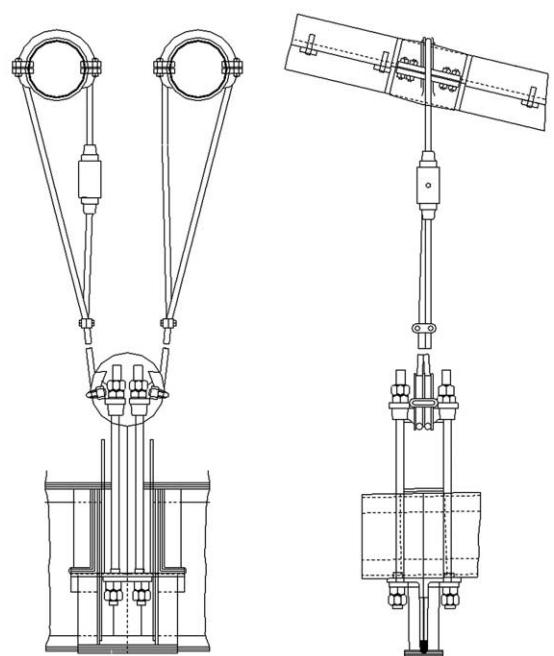
한편 행어로프를 조사한 결과, Casting의 아래 부분에 있는 많은 로프에 심각한 부식이 발견되었다. 부식이 발견된 로프는 실험을 위해서 제거되었으며 제거된 로프는 새로운 로프로 대체되었다. 다음 그림은 대체전 행어로프의 형태를 나타내고 있다.

주케이블과 앵커리지 및 행어로프에서 발생한 위와 같은 손상 문제를 해결하기 위해서 케이블 wrapping, 케이블 밴드 casting, 행어 로프, 연결부위 등이 다른 재료로 대체되었으며, 앵커리지부의 앵커들이 청소되고 부식되거나 손상이 심한 와이어들은 새로운 와이어로 교체하였다.

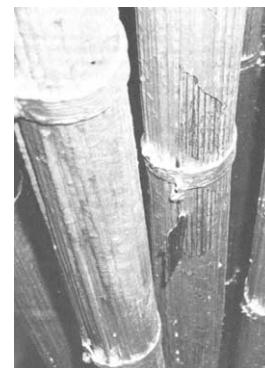
1991년에 케이블 와이어에 대한 정밀 조사가 실시되었는데 조사 목적은 케이블 와이어의 일반적인 상태와 내하력에 대한 부식의 영향을 조사하는 것이었다. 검사결과 대체적으로 주 케이블 와이어의 상태는 좋았으나 코팅이 벗겨진 부분에 부식을 관찰되었으며 앵커리지부에는 케이블 스트랜드 표면에 벗겨진 페인트 코팅이 발견되었다.

〈앵커리지부 케이블 스트랜드 코팅의 손상〉

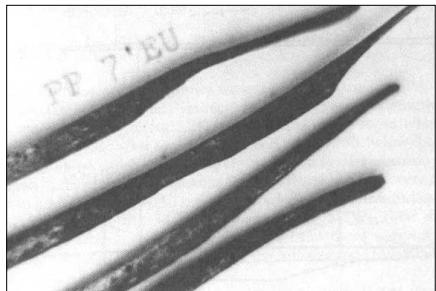
1968년도의 진단에서는, 케이블 와이어의 상태를 직접적으로 관찰하기 위하여 항풍에 가장 많이 노출된 서쪽 케이블 와이어를 제거하기로 결정했다. 와이어 표면은 양호한 상태였고 부식 손상은 없었다. 케이블 하단에 약간의 침전물이 있었으나 심한 정도는 아니었다. 한편 Suspender 로프에서는 부식손상과 로프 소켓의 와이어가 끊어진 것이 발견되었다.

〈Suspender 와이어의 부식〉

1973년에 손상부재에 대한 실험이 실시되었고 1973~1976년 사이에 모든 Suspender 로프가 교체되었으며, 새로운 Suspender 연결 장치가 설치되었다.

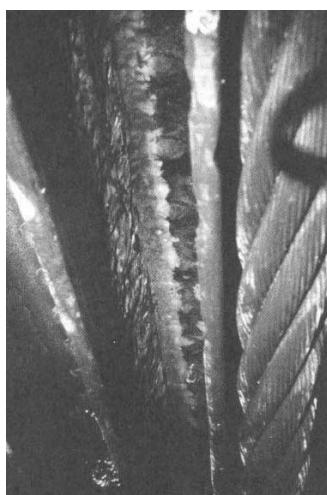
〈Suspender 연결부의 부식〉

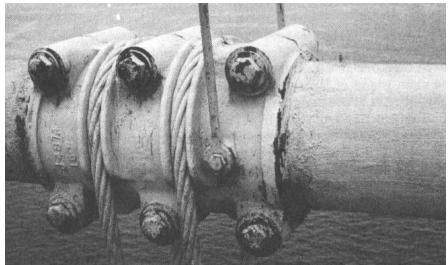
1990년 케이블에 대한 조사결과, 케이블 밴드의 일부에서 균열과 녹이 발견되었다. 아래 그림은 케이블 밴드에 생긴 녹을 보여주고 있다.

〈케이블 밴드에 생긴 녹〉

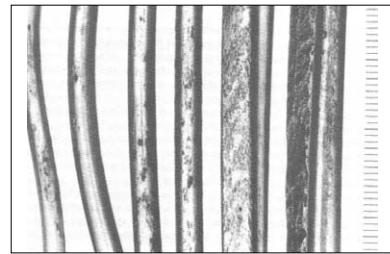
〈부식된 와이어〉

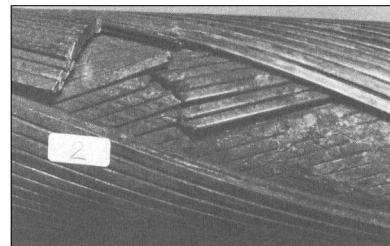
그리고, 스트랜드의 중심부까지 부식이 나타났고 와이어 표면의 수많은 손상이 발견되었다. 와이어의 손상과 균열형상을 아래 그림에 나타내었다.

〈손상된 와이어〉

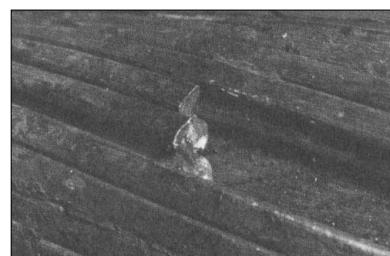
또한, 소켓 제거 후 검사에서는 5개의 소켓부의 표면에 소켓 가장자리를 따라 이상한 끌 자국이 발견되었다. 그것은 소켓과 케이블의 접촉으로 생긴 손상으로 판단되었다. 1978년의 실험과 조사에 따르면, 염화물이 부식을 일으키고 표면 손상은 부식 피로의 전형적인 형태로 나타났다.

〈피로 파괴〉

위와 같은 문제를 해결하기 위하여 새로운 케이블의 와이어가 설치되었고, 추가적으로 진동 멤퍼도 설치되었다. 케이블 교체에 쓰인 비용은 약 6백만 달러였다.
