케이블지지교량의 손상 및 보수 · 보강 사례 분석

김규선 | 한국시설안전공단 교량실 차장, 공학박사

2. 국내 사례

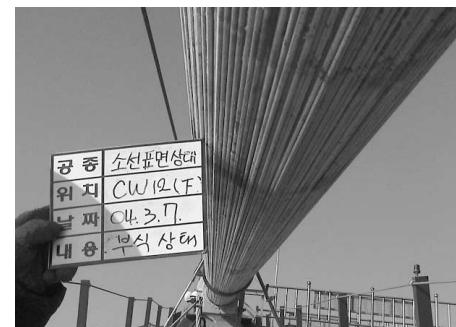
<케이블 소선 부식 예>

케이블 소선의 내부에도 부식으로 인한 손상이 일부 조사되었다.

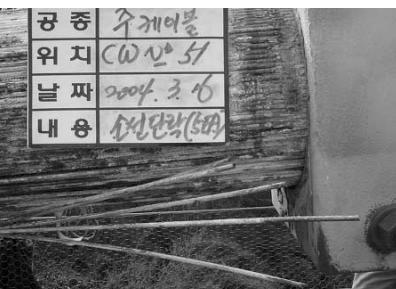
〈케이블 밴드 해체전〉

남해대교 주케이블의 래핑와이어를 교체한 후 실시한 주케이블의 육안점검 결과, 케이블 밴드부근에 소선이 5가닥 단락된 것이 조사되었으며 단선된 부분은 케이블 밴드를 해체하고 케이블 내부를 검사하였다.

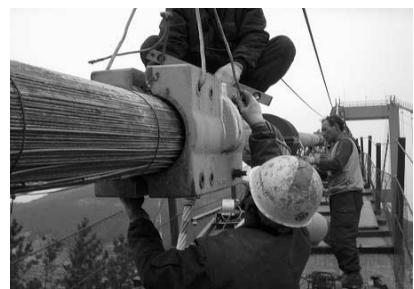
〈단선된 부분의 케이블 밴드 해체〉

단선 부분의 위치는 모두 같은 것이 특징이고 그 위치가 밴드 끝부분이다.

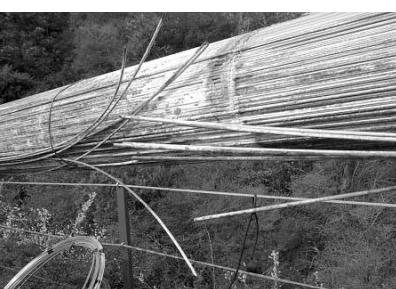
〈케이블 밴드 해체 후〉

그 외에도 주케이블의 전수 조사결과 1~2개의 소선이 단선되어있는 구간이 4~5개소가 추가로 발견되었다.

케이블 소선의 단면을 보면 부식이 일부 진행된 것으로 보아 최근에 단선된 것은 아니며 단선된 상태에서 래핑와이어를 해체하는 과정에서 단선이 발견된 것으로 사료된다.

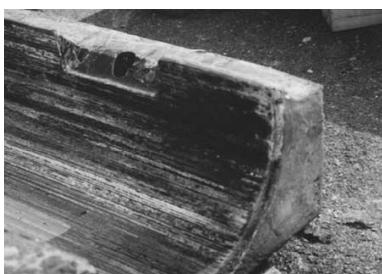
〈케이블밴드 내부 녹 발생〉

케이블 밴드 체결 전에 케이블 밴드의 내부는 그라인드로 갈아서 케이블밴드 내부의 녹을 완전히 제거했으며, 조도가 균일하지 않은 케이블밴드 내부의 단부는 그라인딩으로 균일하게 라운딩 처리하였다. 그리고 케이블밴드 부분의 케이블은 청소, 녹 제거, 보수 도장을 하고 케이블밴드를 체결하였다.

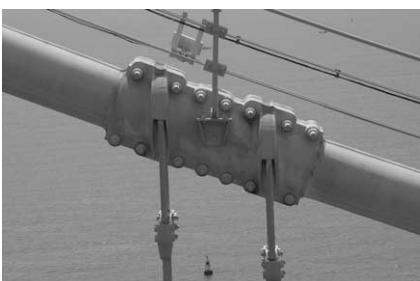
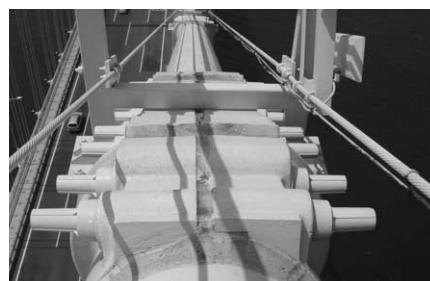
〈케이블 밴드 형식〉

현수교에서 주케이블에 부착되어 있는 케이블밴드는 행어로프에 걸리는 인장력을 주케이블에 전달하는 매우 중요한 역할을 하는 부재로서 볼트의 축력에 의해 주케이블에 고정된다. 그러나 시간이 경과함에 따라 볼트에 도입된 축력은 주케이블 소선의 재배열 등으로 감소하며, 이로 인해 하중이나 진동 등의 원인으로 케이블밴드에 미끄러짐 현상이 발견되기도 한다. 대상교량은 타정식 현수교로서 준공 후 약 3년이 경과한 상태에서 케이블밴드의 볼트 체결력을 확인한 결과와 같이 설계축력(46tf)에 비해 평균 체결력이 최대 9.8%까지 낮은 것으로 조사되었다. 아래 사진에 케이블밴드 형식을 나타내었다.

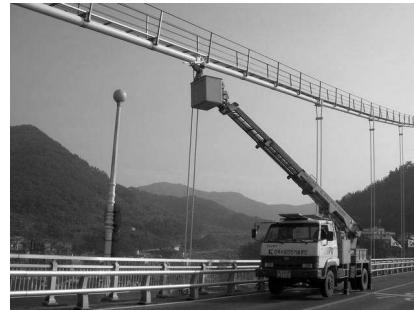
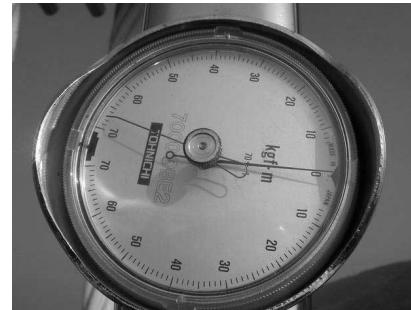
〈행어밴드 볼트 토크측정시험 현경〉

- 방 법 : Torque법은 토크렌치를 이용해 볼트의 축력을 조사하는 방법이다. 토크렌치를 이용해 볼트를 약간 풀었다가 다시 조일 때의 토크값으로 볼트의 축력을 추정한다.
- 특 징 : 간단한 측정법이기는 하지만 장기간 경과한 볼트접합부에서는 도장상태, 녹 등의 영향에 의해 볼트를 풀때의 토크값이 조일 때의 토크값보다 커지는 경향이 있어 신뢰성이 높지 않다. 또한 너트가 회전하기 시작하는 지점에서의 토크값을 정확히 검출하기 필요가 있다. 축력과 토크의 관계는 다음의 식으로 나타낸다.

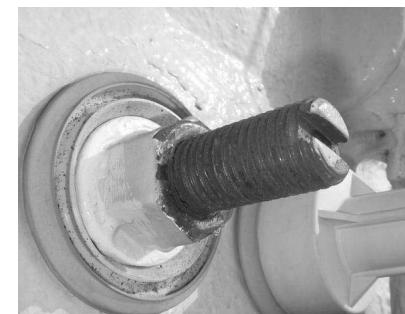
〈행어밴드 볼트 상태 양호〉

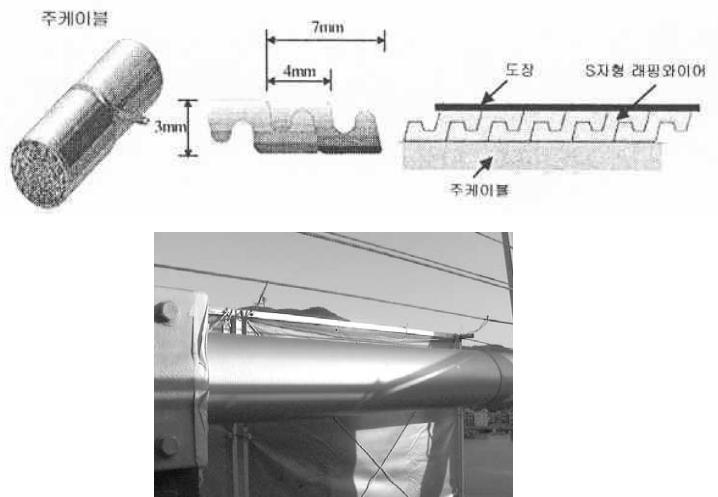
<S자형 래핑와이어 및 센터스테이 재랭핑후 전경>

1995년 남해대교에 태풍이 작용한 이후 센터스테이 근처의 래핑와이어가 부분적으로 풀려진 것이 조사되었으며, 손상구간의 도장보수 이외에는 별다른 보수가 수행되지 않고 있다. 손상구간은 중앙단면 동쪽 주케이블 중심에서 남해쪽으로 약 1m 구간에 걸쳐 래핑와이어가 풀려져 있으며, 1996년 정밀안전진단 이후에는 별다른 진전이 나타나지 않는 것으로 조사되었다.

래핑와이어의 풀림은 주케이블의 안전성에 직접적으로 영향을 미치는 것은 아니며, 장기적으로 주케이블의 방식효과를 저하시켜 교량의 수명을 저하시키는 작용을 하므로, 2001년 정밀안전진단시 기 풀려져 있는 래핑와이어는 그대로 두면서 주케이블의 부식방지를 위한 보호커버를 제작하여 설치하도록 제안되었으나, 관리주체에서 행어케이블 교체 등 기타 보수공사와 병행하여 전구간의 래핑와이어 재래핑(Rewrapping)공사를 실시하도록 결정하였다. 래핑와이어는 영종대교에 시공되어 방식성 등이 입증된 S자형 래핑와이어를 사용하여 보수가 수행되었다.

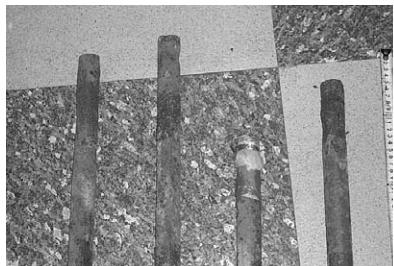
2001년 남해대교 정밀안전진단보고서에 따르면 주탑과 타워앵커와 기초를 연결하는 PS 앵커 강봉 40개 중 4개소가 파단된 것으로 조사되었으며 파단된 4개의 강봉들의 길이를 보면 760mm ~ 960mm 정도로 파단위치가 주탑기초의 콘크리트면에서 PS앵커바의 연결부(splice)의 상부 접촉면 사이에 있다는 사실을 확인하였다.

〈기존의 파단된 PS앵커 강봉〉

파단된 PS앵커볼트와 설치되어 있는 PS앵커볼트를 조사한 결과, 볼트표면이 부식이 진행되어 단면감소가 상당히 발생하여 있는 것으로 나타났으며, 파단부위에서 단면감소가 가장 심한 것으로 보아 파단의 원인은 부식으로 인한 단면감소인 것으로 추정되었다. 또한 볼트의 파단부위가 콘크리크 내부 스플라이스 경계면인 것을 고려하면 PS볼트의 나사부에 가해지는 프리스트레스로 인한 응력집중(stress concentration)도 파단의 원인으로 작용하였던 것으로 추정되었다.

기존에 파단된 PS앵커볼트가 4개이고, 2001년 정밀안전진단시 조사된 PS앵커볼트의 추가적인 파단이 1개소로 총 5개소의 볼트가 파단된 것으로 조사되었으나, 나머지 앵커볼트의 경우에도 부식으로 인해 단면손상이 상당히 진행된 것으로 확인되어 전체 PS앵커볼트를 교체하였다.

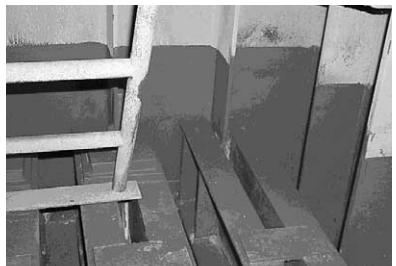
〈PS강봉의 파단〉

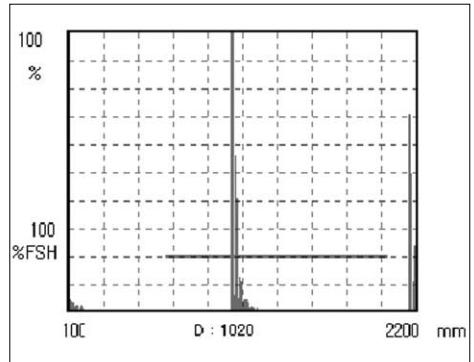
〈건전한 PS앵커바 저면의 반사파형(길이1020mm)〉

또한, 파단되지 않은 PS앵커바 36개소에 대해서 초음파탐상시험을 실시한 결과 1개소를 제외한 35개소에서 동일한 반사파형을 획득하였다. 이 파형을 분석해보면 PS앵커바의 상부에서 첫 번째 반사파까지의 길이가 1020mm로 도면에서 상단과 연결부까지의 거리와 일치하며, 저면 반사파 이외에 결함 파형이 나타나지 않았으므로 건전한 것으로 평가되었다.

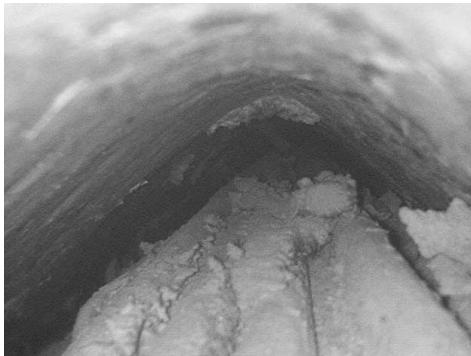
남해대교 탑정새들의 경우 남해측 동측 탑정새들을 내시경을 이용하여 새들 내부의 주케이블 소선 및 덮개판의 부식상황을 조사하였다. 조사결과 덮개판 내부에는 부식이 일부 진행되고 있었으나 주케이블의 소선에는 부식이 발생하지 않은 것으로 나타났다. 남해측 동측 탑정새들의 경우 덮개판의 고정볼트 26개중 2개가 탈락되어 있고 우수의 유입을 방지하기 위해서 실리콘으로 방수처리가 되어 있었다.

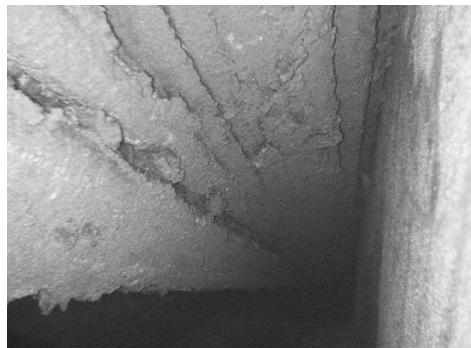
〈주케이블 소선에 부착되어 있는 이물질〉

내시경을 이용하여 육안으로 조사가 불가능한 스프레이 새들 내부의 주케이블 소선과 스프레이 새들 덮개판의 부식정도가 조사되었는데, 새들 내부의 주케이블에는 부분적으로 이물질로 오염된 부위가 다소 있었으며 덮개판의 내부는 대부분 부식이 진행되고 있었으나 내부 주케이블 소선의 경우에는 대체로 양호하였다.

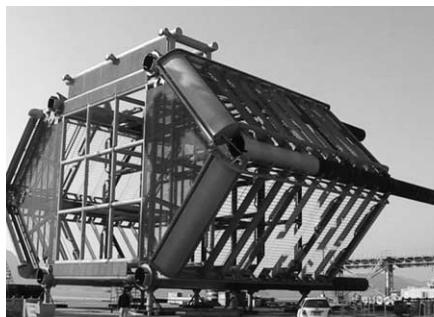
〈바지선 제원 및 Jack Pile 구조물 전경〉

금번 충돌사고를 야기한 시험조류발전소의 터빈설치용 Jack Pile 구조물은 규모가 $16 \times 36 \times 40\text{m}$ 이며 총중량이 750tonf에 이르는 거대구조물로 아래 그림과 같으며, 이 구조물을 육상에서 제작하여 바지선상에 적재한 후 발전소 시공위치로 운반도중 사고가 발생하였다.

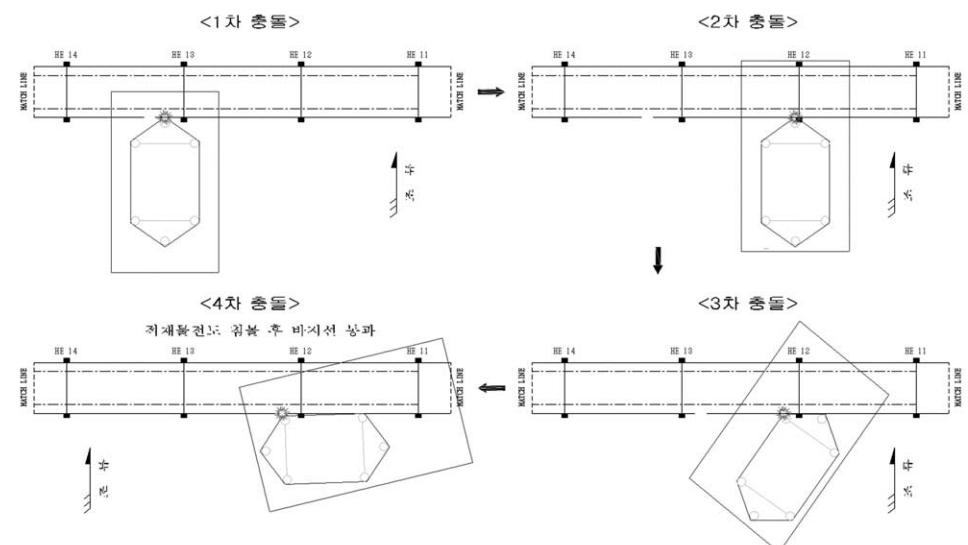
〈충돌사고 개요〉

바지선과 사장교 거더간의 충돌사고로 인해 거더 및 케이블의 손상이 발생하는 사고가 발생하였다. 충돌사는 Jack pile 구조물을 바지선상에 적재하고 2대의 예인선을 활용하여 조류발전소 시공을 위한 물양장으로 예인 하던 중 울돌목의 급한 조류에 밀려 보강형 거더 및 케이블 정착단 등에 충돌한 사고이다.

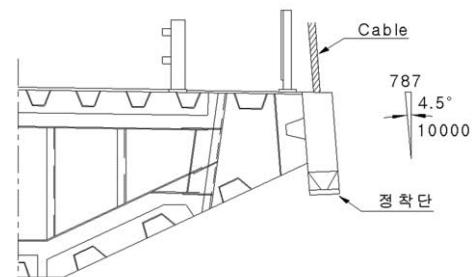
<보강형 거더 측면 케이블 정착단 설치 개요도>

단계적으로 장력을 제거한 후 케이블 소켓을 조사한 결과 충돌한 방향인 수평방향으로 소켓과 케이블 중심축이 4.2° 가 틀어진 것으로 나타났다. 이러한 케이블 겪임 원인을 규명하고자 설계도면 등을 토대로 충돌 상황을 검토한 결과 도면상에서 보강형 거더 측면이 안쪽으로 4.5° 기울어져 있고 주탑과 보강형 거더의 정착단이 이루는 각이 4° 임을 고려할 때 설계오류나 시공 시의 원인에 따라 수평방향으로 겪임이 발생되었을 가능성은 적은 것으로 확인되었다.

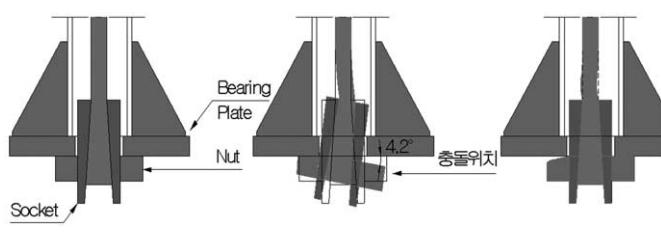
<충돌에 의한 HE12 케이블 소켓 꺽임 개요도>

상기한 내용을 고려하여 HE12 케이블 정착단 및 소켓에 대한 충돌 상황을 재검토한 결과 충돌 시 발생된 충격력이 케이블 소켓 단부와 너트에 가해져 너트가 암착되면서 변형되는 과정에서 케이블 소켓이 현재와 같이 수평방향(교량 내측)으로 틀어지고 이로 인하여 케이블 소켓 본체에 비하여 강성이 월등히 적은 나사산 파손 및 케이블 꺽임이 발생된 것으로 판단된다. 또한 이러한 꺽임은 케이블의 중력방향 자연처짐과는 무관한 것으로 사료된다. 일반적으로 케이블은 중력방향 처짐에 의한 꺽임이 발생되지 않는다면 케이블 장력에 의한 인장응력만이 작용하는 것으로 보나 정착단 근처에서 케이블 꺽임이 발생한 경우는 국부적인 휨응력을 고려하여 케이블 응력을 결정하여야 한다. 즉, 현수교나 사장교에서 케이블 꺽임에 의한 국부적인 휨응력 산정에는 일반적으로 다음과 같은 Wyatt 이론식이 사용된다.

케이블의 격임으로 인해 허용응력을 초과하여 잔류변형이 발생한 HE12 케이블은 교체가 필요한 것으로 제안되었다. 일반적으로 시공 중인 교량에 대한 케이블 설치공사는 공정별 장비 등이 준비되어 있으므로 순서에 따라 설치하면 되나 공용중인 교량 즉, 여러 케이블들 중 하나를 교체하는 작업은 다른 케이블들의 간섭, 작업여건 불량 등으로 인하여 시공에 어려움은 있을 것으로 예상된다. 본 고에 제시된 케이블 교체공사 개요(우측그림 참조)는 보강공사 실시설계에서 제안된 내용을 정리하여 나타내었다

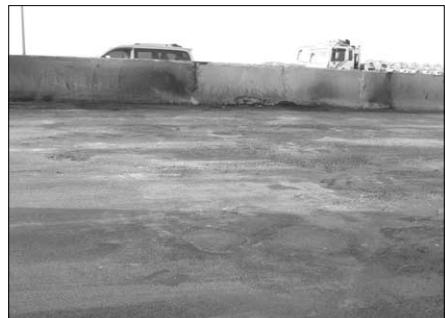
〈사고 직후 구조물 상부 전경〉

2006년 10월 03일(화) 07:43분경 서해안고속도로 서해대교 서울방향 279K 지점에서 안개로 인한 시정악화와 과속운전으로 29중 충돌사고가 발생하였다. 이로 인해서 약 40분간 구조물상 부에 화재가 발생하였다.

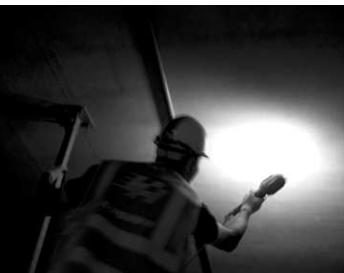
〈상부 슬래브(하단)조사〉

포장면의 손상과 절삭면을 통해 볼 때, 화재의 영향은 상부 슬래브에 미치지 않은 것으로 판

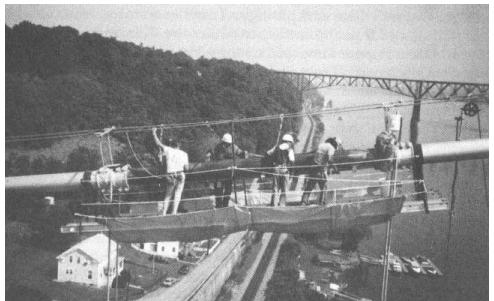
〈케이블 보수〉

케이블에 대한 조사가 1969년, 1987년, 1990–1991년에 실시되었으며, 국부적인 부식과 pitting 현상들이 발견되었다. 이런 현상들에 대한 보수로 와이어 wrapping을 제거하고 부식억제제를 사용했으며 새로운 wrapping 와이어가 케이블에 사용되고 코팅이 되었다. 다음 그림은 케이블 보수에 대한 그림을 보여주고 있다.

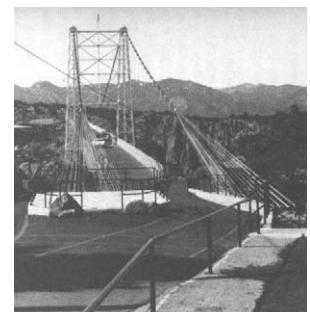
〈케이블 앵커리지 교체〉

케이블에 대한 조사결과 부식이 발견되었으나 무시할 정도였고 대체적으로 양호한 상태였다. 또한 원드 케이블 구조에서는 바람이 시간당 200km를 초과할 때 상당한 움직임을 보이는 것이 확인되었고 Suspender rods는 심한 손상이 확인되었다. 케이블의 상태는 양호하므로 앵커리지부 및 케이블 끝단을 새로 교체하였으며 Suspender rods는 현대식으로 교체되었다.
